## Geschiebemanagement am Inn – Ausarbeitung von Best-Management Maßnahmen

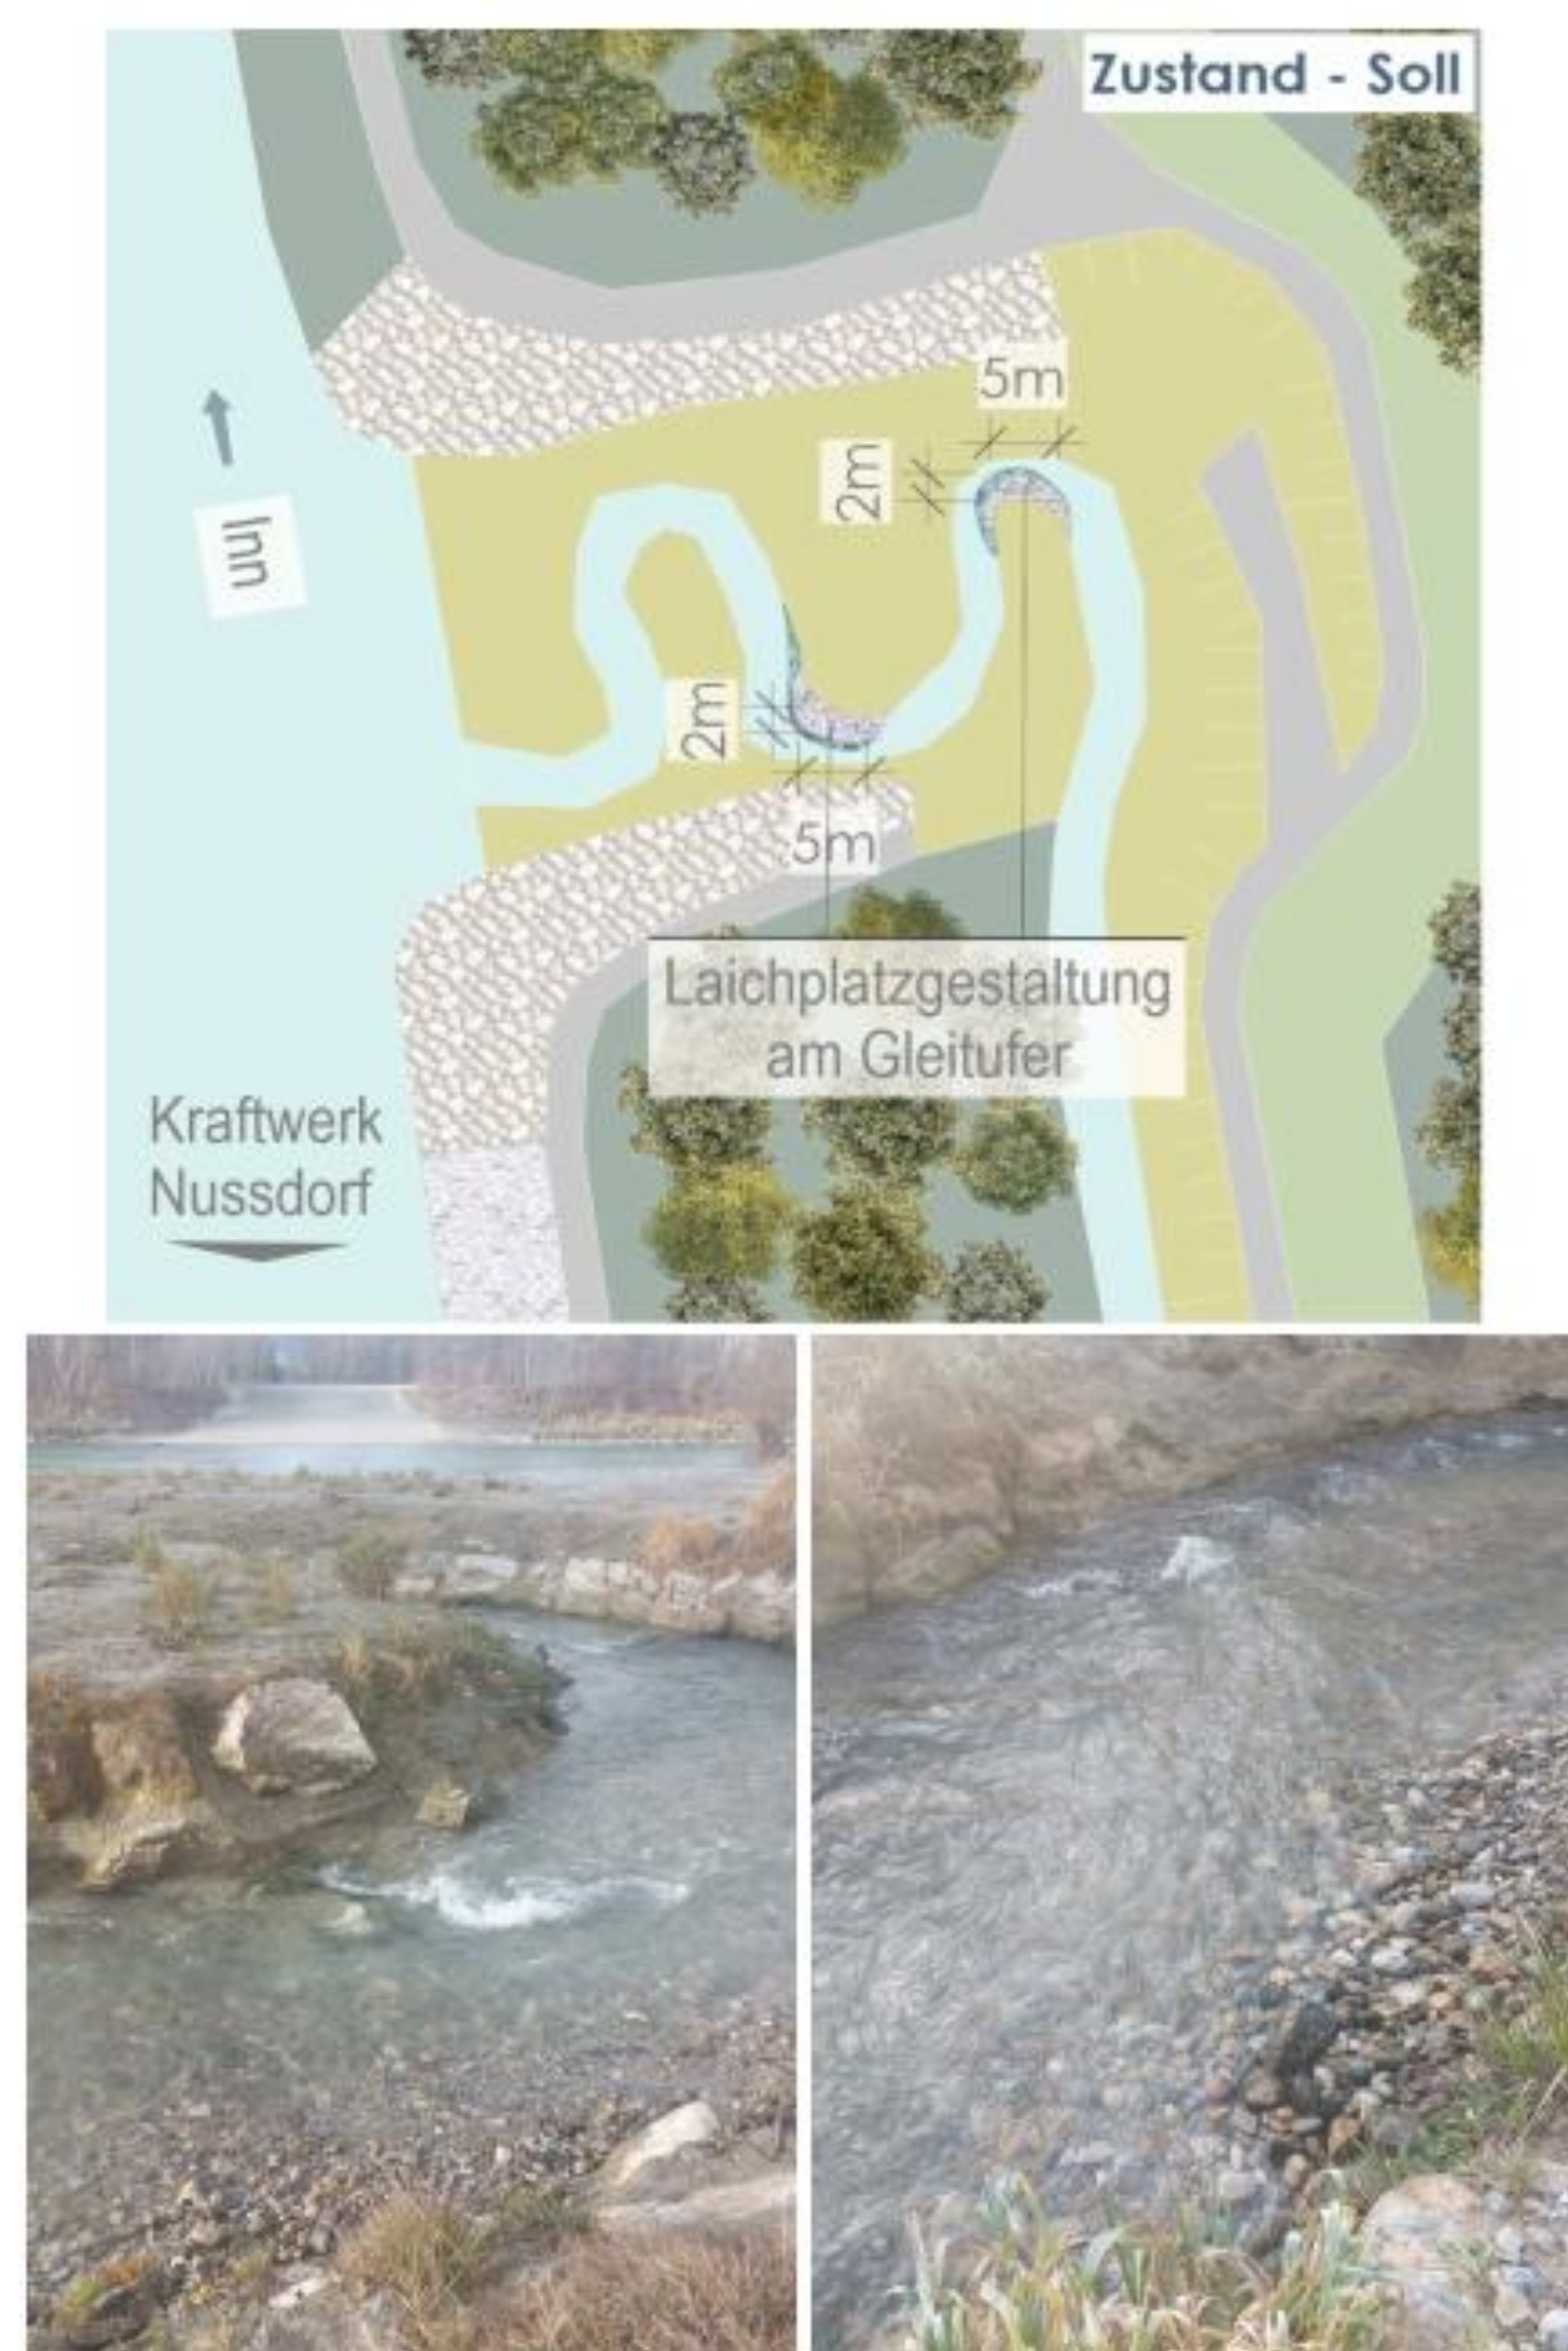
Abbildung 21 Oben: Vorher/nachher Ansichten der Laichplätze am Wasserspielplatz (Maßnahme 3) (links) und in der Mündung der FWH Neutötting in den Inn (Maßnahme 5) (rechts). Unten: Neu angelegtes Juvenilhabitat im Maßnahmenbereich 5.

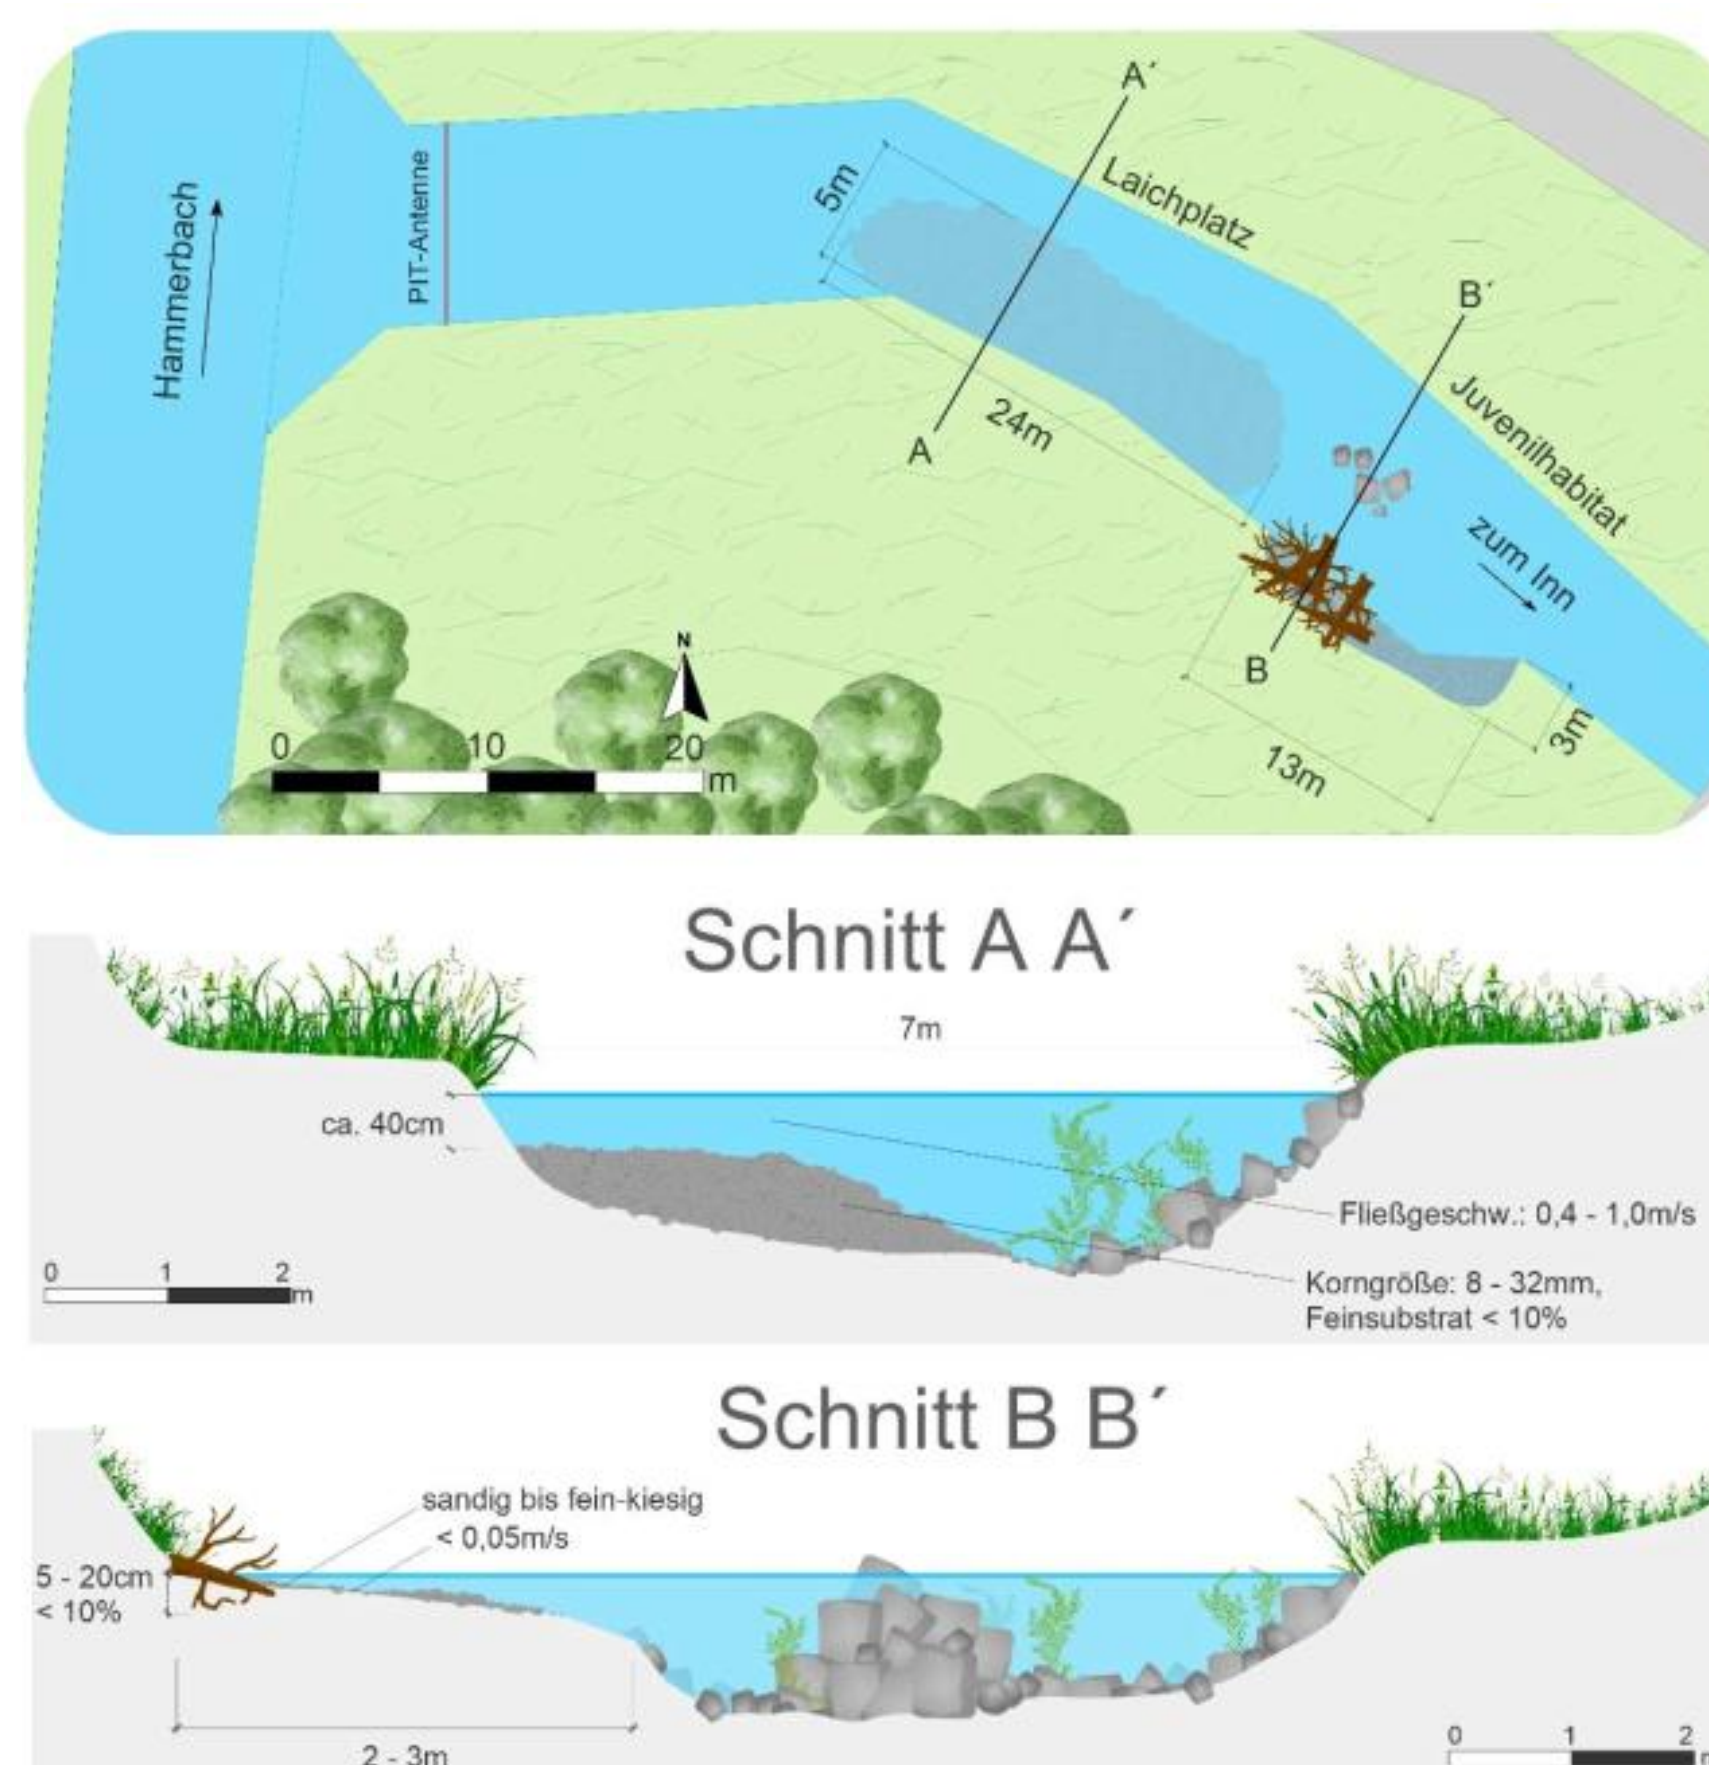
Abbildung 24 Ausbaggern der verlandeten Tümpel und Juvenilhabitate in der FWH Perach.

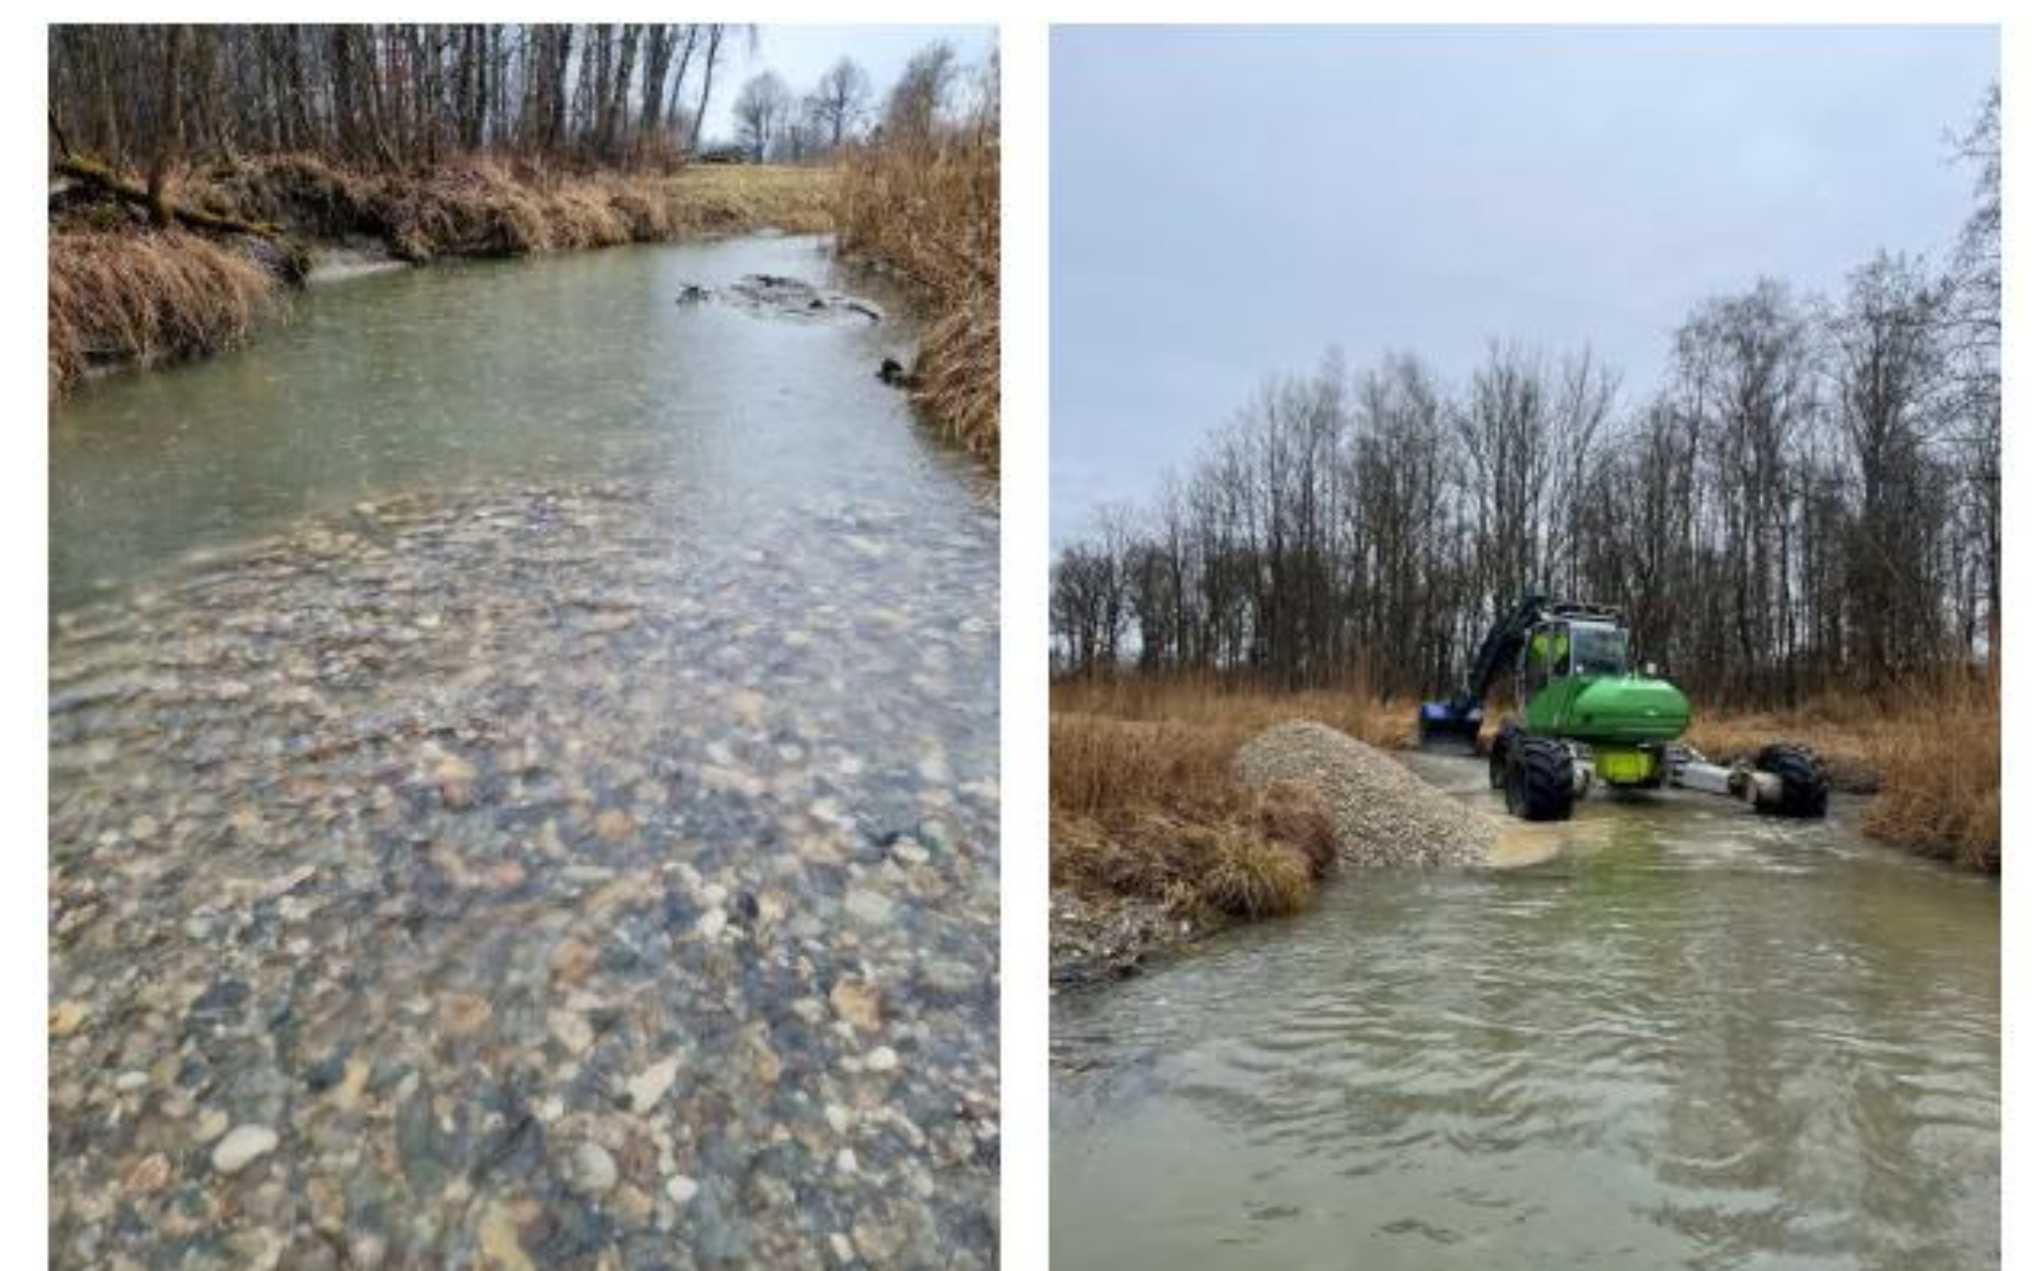
Abbildung 26 Oben links: Laichplatz an Maßnahmenort 1 in der FWH Perach nach der Maßnahmenumsetzung. Oben rechts: Lockerung der Gewässersohle und Kieszugabe an Maßnahmenort 4 (Mündung Fischbach). Unten: Lockerung des Laichplatzes am Maßnahmenort 7 stromab des Borstenfischpasses.
